ISOLATO 1		LOTTO 12		TAV. 6.1					
UBICAZIONE : Via Centrale angolo via Municipio				<div>

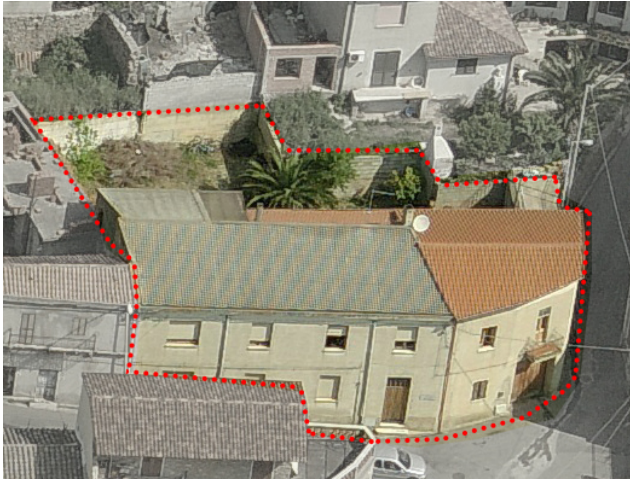
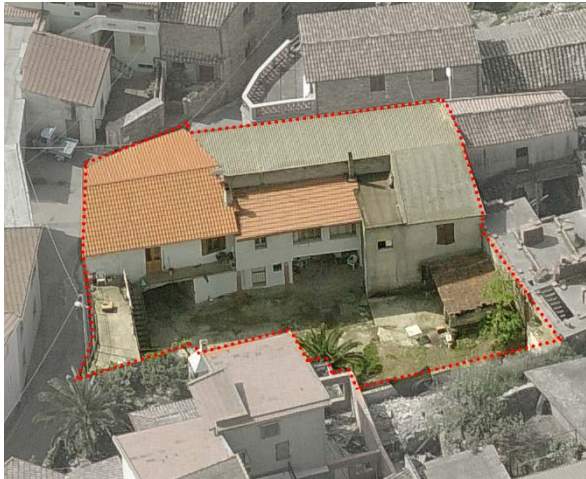
CORPO ACCESSORIO A1	--	PIANA	--	--	1	MEDIOCRE	'50-'60	C	
TETTOIA T1	--	COPPI FALDA UNICA	--	--	--	CATTIVO	-	-	
ELEMENTI DI PREGIO: PORTONE IN LEGNO									
ELEMENTI ANOMALI: COPERTURA IN FIBROCEMENTO AMIANTO DEI CORPI P1 , TIPOLOGIA E MATERIALI INFISSI NEL CORPO P1 E P2, MANTOVANA AGGETTANTE DEL CORPO P2									
DESCRIZIONE DELL'IMPIANTO: Il lotto presenta due fabbricati sul fronte strada, costruiti probabilmente in periodi successivi. Dall'analisi della cartografia storica si può affermare che il corpo P1 è più vecchio e parte del fabbricato era preesistente al 1939, anche se ha subito diversi rimaneggiamenti soprattutto sulla corte. Il corpo P2, insieme al corpo accessorio A1, sembra essere costruito successivamente.									
SISTEMAZIONE PREVISTA									
PRESCRIZIONI: Si prescrive la ristrutturazione edilizia dell'impianto. Vincolo sul portone in legno				INTERVENTI CONSENTITI		RT			
				TIPO EDILIZIO PER LA N.E. :
