ISOLATO 5		LOTTO 23		TAV. 6.3				
<b>UBICAZIONE :</b> via Centrale e via Municipio				<div>

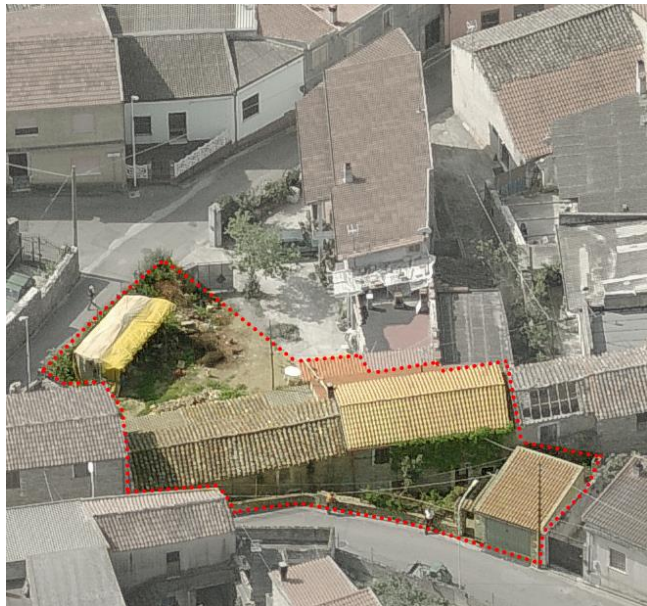
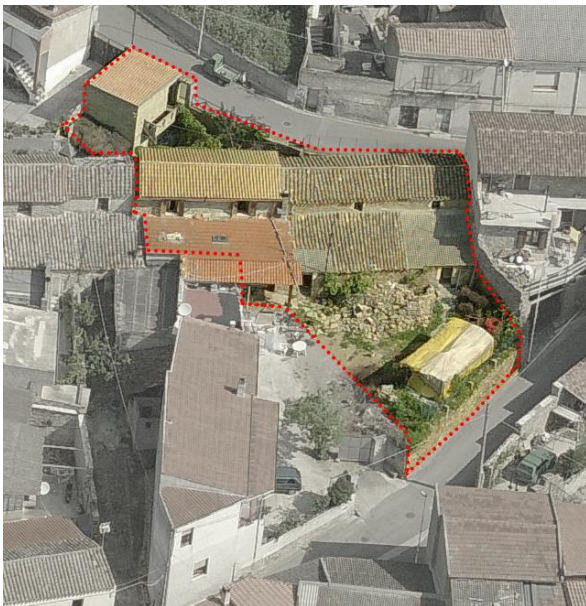
</div>				
<b>RIF. CATASTALE :</b> FOGLIO MAPPALE 522, 524								
<b>SUPERFICIE LOTTO</b> 468 (mq)		<b>INDICE FONDARIO ATTUALE:</b> 1,99 (mc/mq)						
<b>SUPERFICIE COPERTA:</b> 239 mq)		<b>INDICE FONDARIO DI PIANO:</b> 1,99 (mc/mq)						
<b>VOLUME A:</b> 932 (mc)		<b>VOLUME E:</b> 932 (mc)		<b>VOLUME CONFERMATO:</b> 932 (mc)	<b>VOLUME NE:</b> 0 (mc)	<b>VOLUME DI PROGETTO:</b> 932 (mc)		
STATO ATTUALE								
TIPOLOGIA	CORTE ANTISTANTE		GRADO DI UTILIZZO	UTILIZZATA				
DESTINAZIONE D'USO	RESIDENZIALE		CLASSE DI TRASFORMABILITA' PREVALENTE	A				
UNITA' MINIMA D'INTERVENTO	RIVESTIMENTI ESTERNI	COPERTURA	CARATTERISTICHE COSTRUTTIVE	INFISSI	NUMERO DI PIANI	STATO DI CONSERVAZIONE	PERIODO	CLASSE
CORPO PRINCIPALE P1	PIETRA	COPPI DOPPIA FALDA	MURATURA PORTANTE IN PIETRA	LEGNO	2	CATTIVO	PRIMA DEL '40	A

CORPO ACCESSORIO P2	PIETRA	MISTA DOPPIA FALDA	MURATURA PORTANTE IN PIETRA	LEGNO/PERSIANA LEGNO	2	CATTIVO	PRIMA DEL '40	B
CORPO ACCESSORIO A1	INTONACO	COPPI FALDA UNICA	MURATURA PORTANTE	INFISSO METALLICO	1	MEDIOCRE	ANNI '80	C
ELEMENTI DI PREGIO: MURO DI RECINZIONE IN PIETRA								
ELEMENTI ANOMALI: INFISSI , TIPOLOGIA E MATERIALI COPERTURA CORPO P2, INFISSO METALLICO CORPO A1								
DESCRIZIONE DELL'IMPIANTO: Il lotto nasce dall'unione di alcuni lotti adiacenti, dove erano presenti dei fabbricati con assetto a corte antistante, corrispondenti agli attuali edifici P1 e P2. Mentre il primo è rimasto inalterato nel tempo, il corpo P2 è stato ristrutturato negli anni '80.								
SISTEMAZIONE PREVISTA								
<b>PRESCRIZIONI:</b> Si prescrive il risanamento conservativo per il corpo P1 e la ristrutturazione edilizia per il corpo P2, tenendo conto che si tratta di un edificio di classe B, e per il corpo A1 con eliminazione degli elementi anomali.				<b>INTERVENTI CONSENTITI</b>		<b>RT - RS</b>
