ISOLATO 1		LOTTO 4		TAV. 6.1				
<b>UBICAZIONE :</b> Via Roma

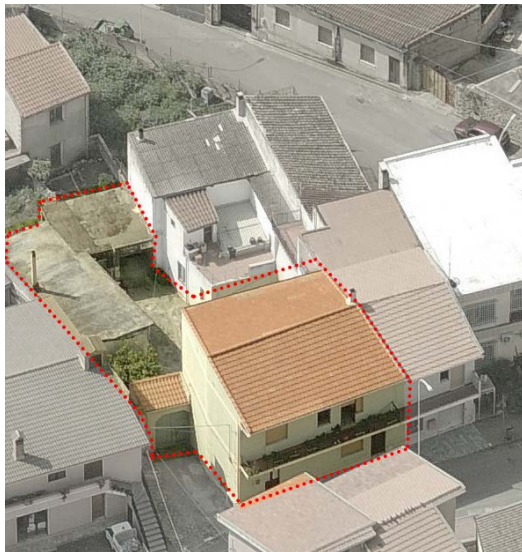
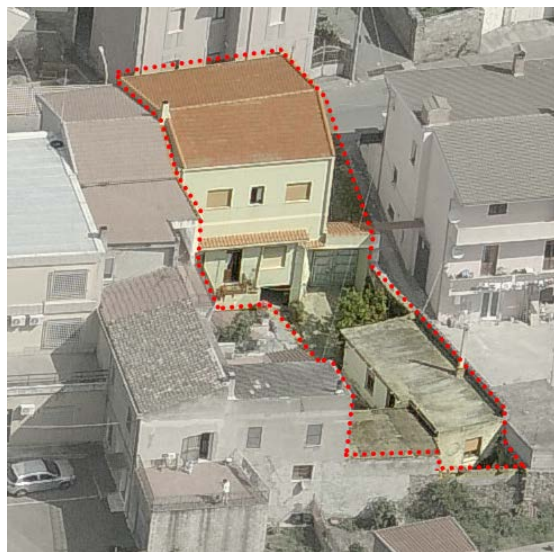
CORPO ACCESSORIO A1	INTONACO	PIANA	MURATURA PORTANTE	LEGNO	1	MEDIOCRE	ANNI 50/70	C
CORPO ACCESSORIO A2	NON INTONACATO	PIANA	MURATURA PORTANTE BLOCCHII CLS	SERRANDA METALLICA	1	CATTIVO	ANNI 50/70	C
ELEMENTI DI PREGIO: PORTONE IN LEGNO								
ELEMENTI ANOMALI: TIPOLOGIA INFISSI E AVVOLGIBILI IN PVC, BALCONE LUNGO E COPERTURA CON MANTOVANA AGGETTANTE DEL CORPO P1								
DESCRIZIONE DELL'IMPIANTO: L'impianto originario presentava una tipologia a corte retrostante e comprendeva anche i lotti 3 e 2; successivi interventi hanno snaturato i vecchi edifici, mantenendo tuttavia la corte, che attualmente risulta in comune tra le proprietà. L'edificio del lotto in oggetto presenta elementi non riconducibili agli edifici storici, quali il balcone lungo l'intero prospetto.								
SISTEMAZIONE PREVISTA								
<b>PRESCRIZIONI:</b> Si prescrive la ristrutturazione edilizia.L'intervento sull'edificio prospiciente la via Roma deve essere unitario coi proprietari dei lotti 2 e 3. Si consente la nuova edificazione ad un piano in ampliamento dei corpi A1 e A2 non pregiudicando l'assetto della corte. Vincolo sul portone in legno.				<b>INTERVENTI CONSENTITI</b>		RT - NE
