ISOLATO 1		LOTTO 12		TAV. 6.1					
<b>UBICAZIONE :</b> Via Centrale angolo via Municipio				<div>

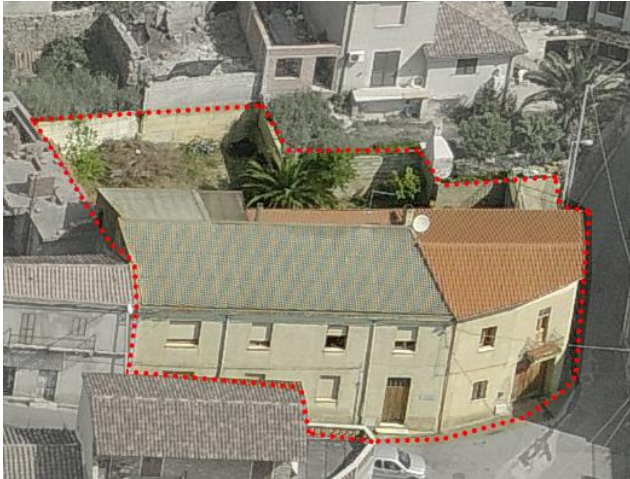
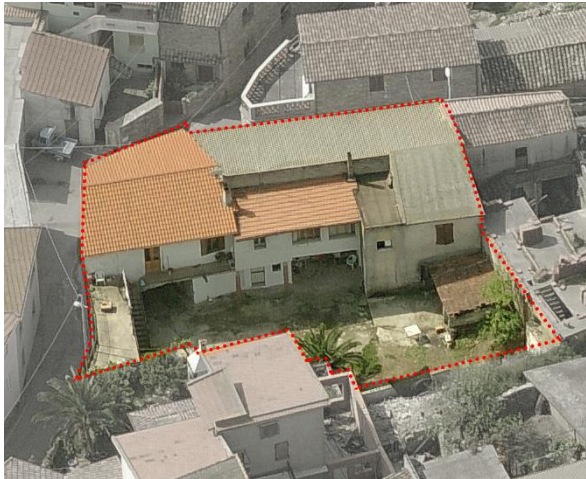
CORPO PRINCIPALE P2	INTONACO	COPPI DOPPIA FALDA	MURATURA PORTANTE	LEGNO	2	MEDIOCRE	'50-'60	C	
CORPO ACCESSORIO A1	--	PIANA	--	--	1	MEDIOCRE	'50-'60	C	
TETTOIA T1	--	COPPI FALDA UNICA	--	--	--	CATTIVO	-	-	
ELEMENTI DI PREGIO: PORTONE IN LEGNO									
ELEMENTI ANOMALI: COPERTURA IN FIBROCEMENTO AMIANTO DEI CORPI P1 , TIPOLOGIA E MATERIALI INFISSI NEL CORPO P1 E P2, MANTOVANA AGGETTANTE DEL CORPO P2									
DESCRIZIONE DELL'IMPIANTO: Il lotto presenta due fabbricati sul fronte strada, costruiti probabilmente in periodi successivi. Dall'analisi della cartografia storica si può affermare che il corpo P1 è più vecchio e parte del fabbricato era preesistente al 1939, anche se ha subito diversi rimaneggiamenti soprattutto sulla corte. Il corpo P2, sembra essere costruito successivamente.									
SISTEMAZIONE PREVISTA									
<b>PRESCRIZIONI:</b> Si prescrive la ristrutturazione edilizia dell'impianto, con eliminazione degli elementi anomali segnalati. Vincolo sul portone in legno				<b>INTERVENTI CONSENTITI</b>		RT
